## ПРОТОКОЛ ОТ ОПРЕДЕЛЯНЕ НА ТИПА НА ПРОДУКТ

№ РТD-16.16 / 15.05.2016 г.

**Наименование на продукта:** Прозорец от алуминиеви профили „VIVA ALUMINIUM SYSTEMS“ отваряема система с прекъснат термомост ТВО 70

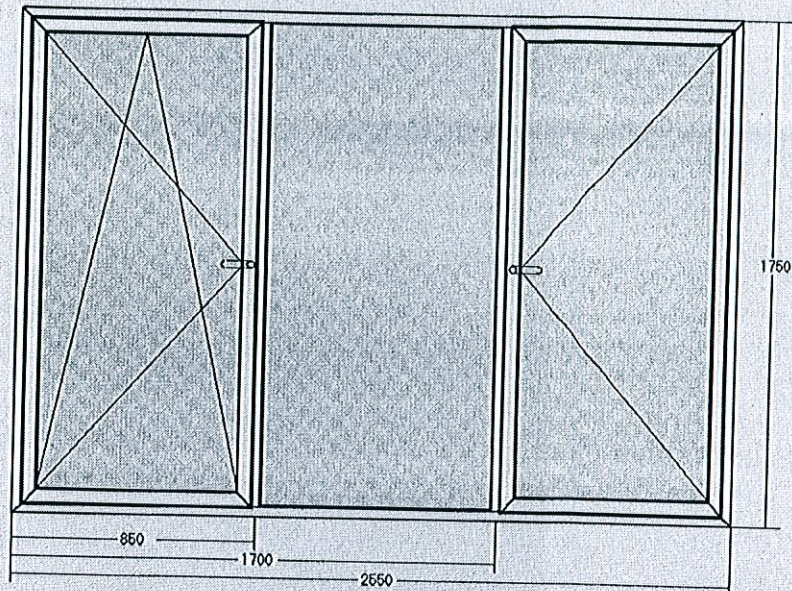
ПОГЛЕД ОТВЪН

**Описание на изпитвания образец:** Прозорец с една неотваряема, една едноплоскостно и една двуплоскостно отваряеми части с:

- габаритни размери – 1750/2550 mm;
- остъкляване – стъклопакет с обща дебелина 48 mm (4 mm високоенергийано стъкло, 18 mm въздушна междина, запълнена 90% с Argon, 5 mm бяло стъкло; 20 mm въздушна междина, запълнена 90% с Argon, триплекс нискоемисиен);
- използвани Al профили:
  - каса – 7001;
  - крило – 7003;
  - делител – 7005;
  - стъклодържател – 3816;
- уплътнения:
  - G01 – чакаща гума;
  - G02 – набивна гума;
  - G03 – гума тръбичка;
  - G08 – средна гума ТЕРМО;
- обков – “GEU”.

*Забележка:* Подробни чертежи за изпитвания образец са показани на стр. 6 и стр. 7.

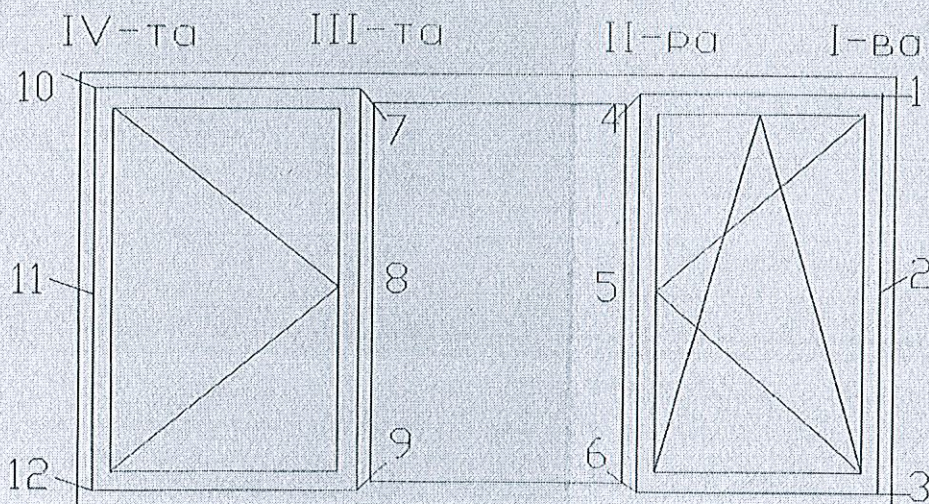
Измерването на деформациите (преместванията) на линейните елементи по височина на крилата на прозореца е извършено с помощта на часовникови индикатори за преместване тип TGL 7682 (производство на SUHL - Германия) с точност до 0,01 mm.

Схема на разполагане на часовниковите индикатори

Разлика в налягането между камерата и външната страна на прозореца, Ра	I-ва вертикална ос		
	f (f <sub>ост.</sub> ) в т.1, mm	f (f <sub>ост.</sub> ) в т.2, mm	f (f <sub>ост.</sub> ) в т.3, mm
+400 / -400	+0,00 / -0,06 (0,00 / -0,02)	+0,07 / -0,11 (0,00 / -0,04)	+0,05 / -0,04 (+0,01/0,00)
+800 / -800	+0,01 / -0,07 (+0,02/-0,03)	+0,33 / -0,29 (+0,05/-0,08)	+0,12 / -0,11 (+0,03/-0,02)
II-ра вертикална ос			
	f (f <sub>ост.</sub> ) в т.4, mm	f (f <sub>ост.</sub> ) в т.5, mm	f (f <sub>ост.</sub> ) в т.6, mm
+400 / -400	+0,41 / -0,36 (+0,06/-0,06)	+1,22 / -1,20 (+0,25/-0,22)	+0,62 / -0,57 (+0,09/-0,08)
+800 / -800	+1,00 / -0,88 (+0,12/-0,14)	+2,79 / -2,59 (+0,28/-0,33)	+1,34 / -1,36 (+0,16/-0,21)
III-та вертикална ос			
	f (f <sub>ост.</sub> ) в т.7, mm	f (f <sub>ост.</sub> ) в т.8, mm	f (f <sub>ост.</sub> ) в т.9, mm
+400 / -400	+0,56 / -0,56 (+0,04/-0,07)	+1,32 / -1,13 (+0,26/-0,14)	+0,47 / -0,43 (+0,07/-0,06)

+800 / -800	+1,12 / -1,30 (+0,11/-0,15)	+2,64 / -2,56 (+0,27/-0,37)	+0,93 / -1,14 (+0,06/-0,19)
IV-та вертикална ос			
	f (f <sub>ост.</sub> ) в т.10, mm	f (f <sub>ост.</sub> ) в т.11, mm	f (f <sub>ост.</sub> ) в т.12, mm
+400 / -400	0,00 / -0,03 (0,00/-0,01)	+0,21 / -0,19 (+0,08/-0,07)	0,00 / -0,08 (0,00/-0,03)
+800 / -800	+ 0,02 / -0,08 (0,00 /-0,04)	+0,50 / -0,48 (+0,07/-0,15)	+0,05 / -0,16 (+0,01/-0,09)

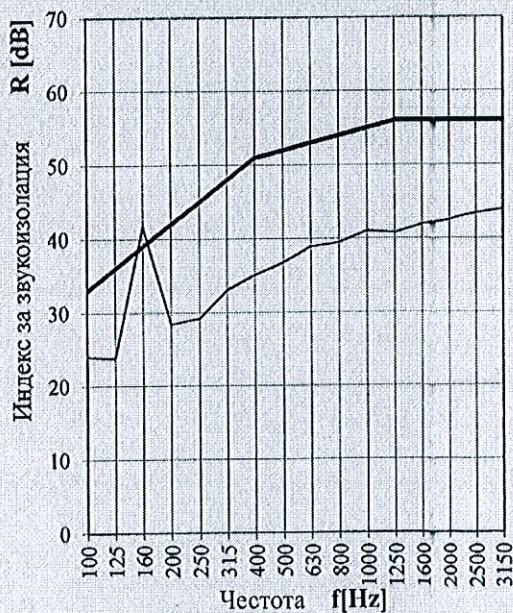
— Нормативна крива  
— Резултат

ПРЕТЕГЛЕН ИНДЕКС НА ИЗОЛАЦИЯ ОТ ВЪЗДУШЕН ШУМ

$R_w (C; C_{tr}) = 40 (-1; -4)\text{ dB}$

f, Hz	100	125	160	200	250	315	400	500	630	800	1000	1250	1600	2000	2500	3150
R, dB	24,0	23,9	41,7	28,5	29,2	33,1	35,1	36,8	38,9	39,5	41,0	40,8	42,0	42,5	43,4	44,0

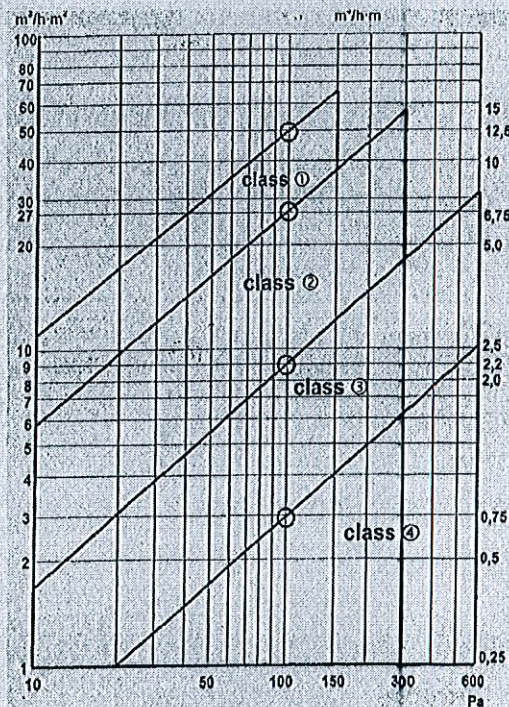
Графика на зависимостта между относителната въздухопроницаемост и изпитвателното налягане

P, Pa	50	100	150	200	250	300	400	500	600
V, m <sup>3</sup> /h	3,3	5,0	6,3	7,5	8,6	10,9	12,3	15,1	17,7
V <sub>l</sub> , m <sup>3</sup> /hm	0,34	0,51	0,64	0,76	0,88	1,11	1,26	1,54	1,81
V <sub>w</sub> , m <sup>3</sup> /hm <sup>2</sup>	0,77	1,17	1,47	1,75	2,00	2,54	2,87	3,52	4,13

- обща площ – клас 4;
- дължина на отваряеми фуги – клас 4.
